B-Plan Solarpark Stolzenburg

Endbericht Amphibienkartierung 2023

Projekt-Nr.: 32357-00

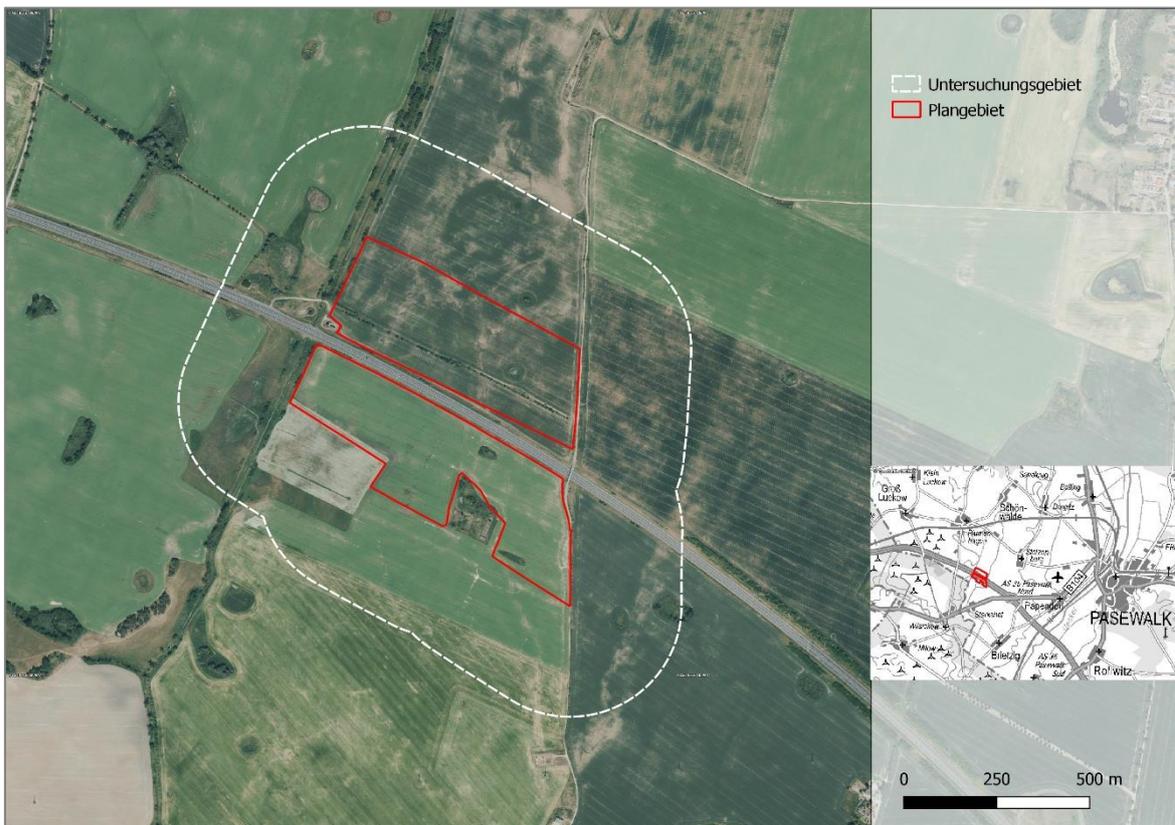
Abbildung 1: Lage und Abgrenzung des Untersuchungsgebietes

Das Untersuchungsgebiet (UG) für die Amphibienkartierung befindet sich beidseitig der BAB 20 ca. 6 km westlich von Pasewalk (LK Vorpommern-Greifswald) und umfasst das Plangebiet¹ zzgl. eines 300 m Puffers (s. nachstehende Abbildung).

Bei dem Untersuchungsgebiet handelt es sich um einen landwirtschaftlich geprägten Raum, der von West nach Ost durch die BAB 20 geteilt wird. Strukturprägende Elemente bilden die Beeke, die im Westen des UG in Nord-Süd-Richtung verläuft, sowie linienhafte Gehölzstrukturen und kleinflächig eingestreute Wüstungen (ehemalige Einzelgehöfte). Im UG sind weiterhin einzelne Senken und ein Regenrückhaltebecken vorhanden. Im Südwesten verläuft ein kurzer Grabenabschnitt. Im Osten grenzt ein Feldweg an das Plangebiet, der in Nord-Süd-Richtung mittels einer Brücke über die BAB 20 führt.

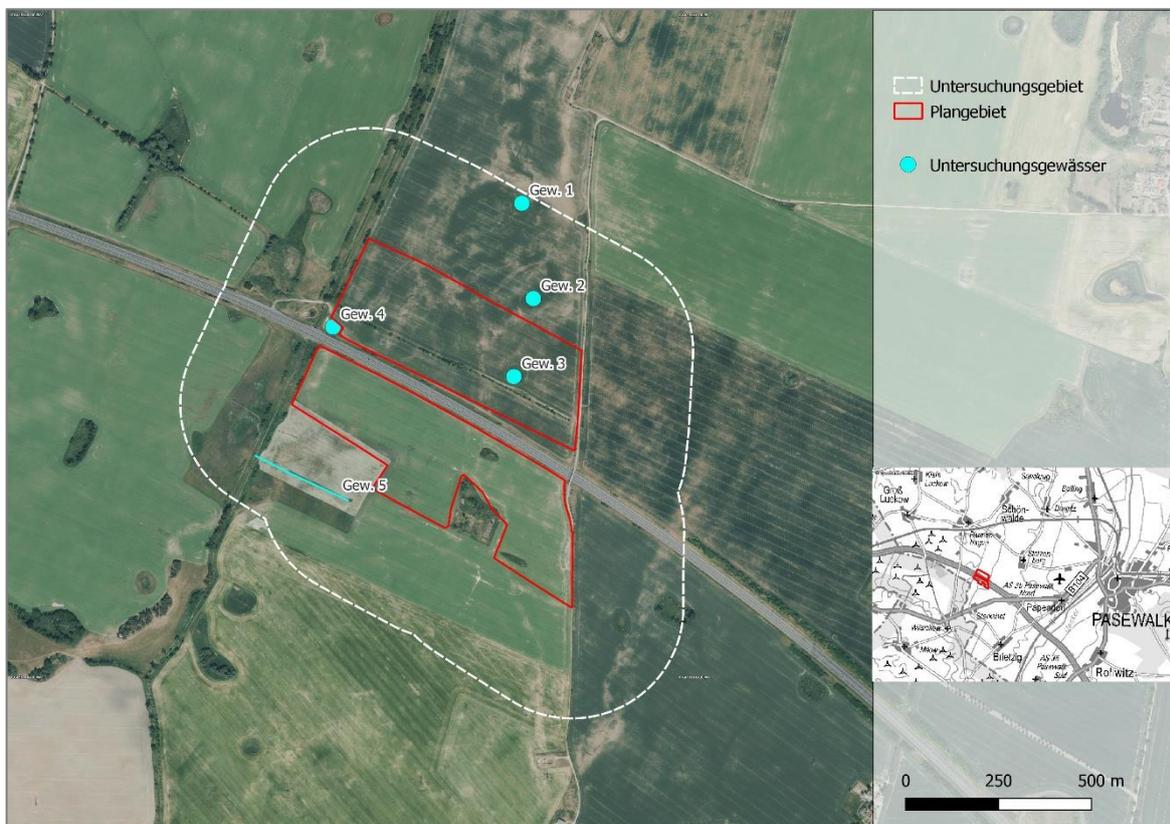
Abbildung 2: Lage der Untersuchungsgewässer

Zur Erfassung der Amphibien wurde zwischen März und Anfang Juli 2023 eine Laichgewässerkartierung mit vier Begehungen durchgeführt. Dabei wurden alle potenziellen Laichgewässerstrukturen, die sich im 300 m-Umfeld um das Plangebiet befinden, in die Untersuchungen eingeschlossen. Die Gewässer wurden vor Beginn der Untersuchungen auf dem Luftbild lokalisiert und in Feldkarten eingetragen. Während der ersten Gebietsbegehung am 30.03.2023 wurden sie auf ihre Habitataignung überprüft und mit fortlaufenden Identifikationsnummern (1-5) versehen. Die Lage der untersuchten Gewässer ist in Abbildung 2 dargestellt.

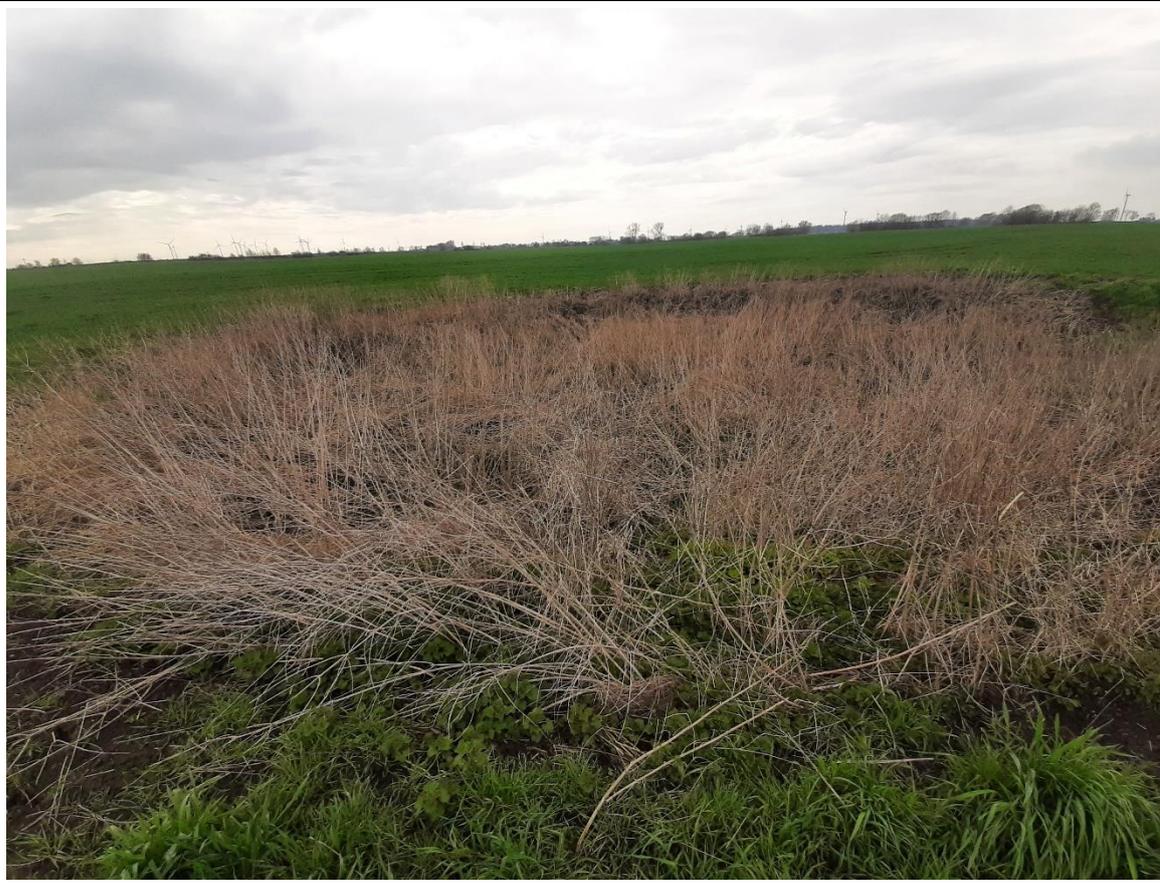
Gewässer Nr.: 1	
Beschreibung:	Das Gewässer ist ein ausgetrocknetes Kleingewässer mit einer flachen Uferneigung und ruderalisierter Vegetation, bei anhaltenden Niederschlagsereignissen in den Wintermonaten ist ggf. eine temporäre Wasserführung möglich.
Ufervegetation und Umgebung des Gewässers:	Acker
Lichtverhältnisse:	besonnt
Lebensraumfunktion:	bei temp. Wasserführung potenzieller Sommerlebensraum und Laichhabitat
Amphibien:	keine Amphibiennachweise

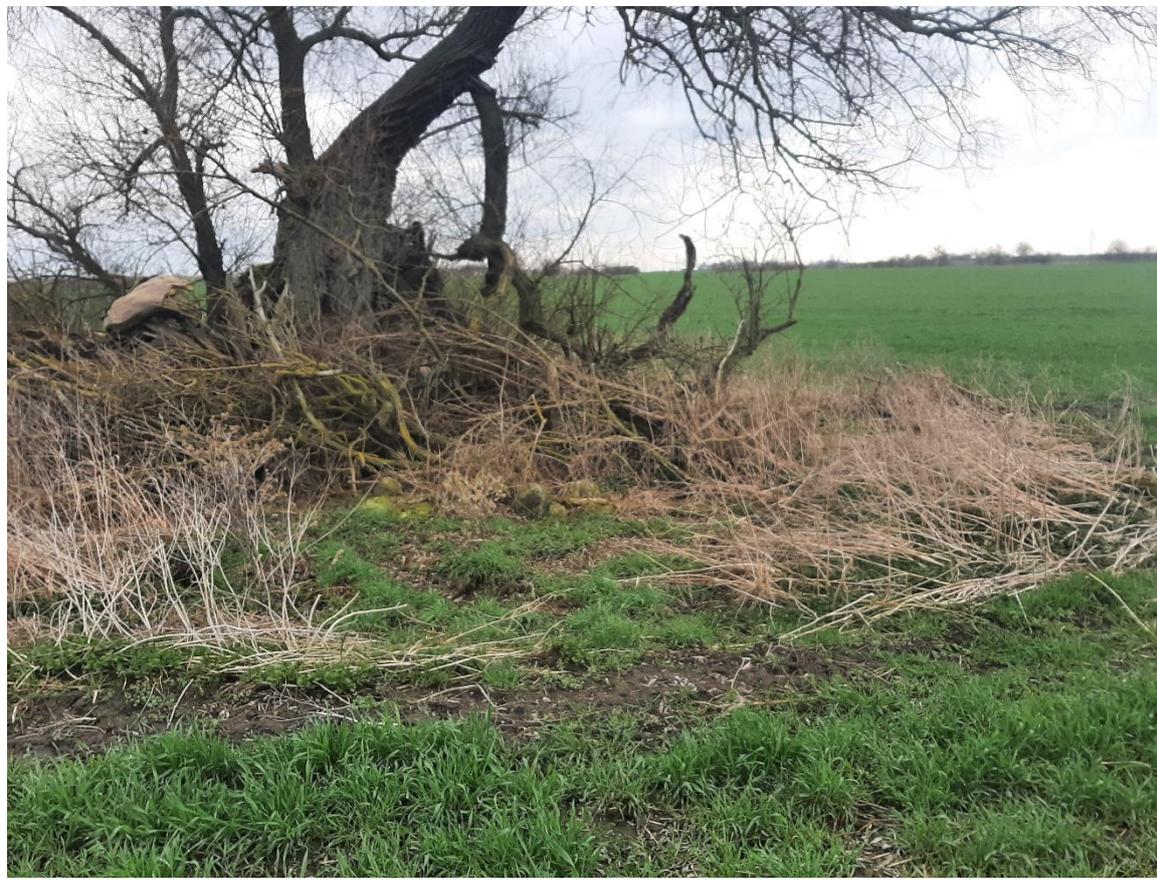
Gewässer Nr.: 2

Beschreibung:	Das Gewässer ist ein ehemaliges Kleingewässer ohne erkennbares Gewässerprofil, temporäre Wasserführung ausgeschlossen
Umgebung des Gewässers:	Acker
Lichtverhältnisse:	teils besonnt
Lebensraumfunktion:	potenzieller Winterlebensraum
Amphibien:	keine Amphibiennachweise

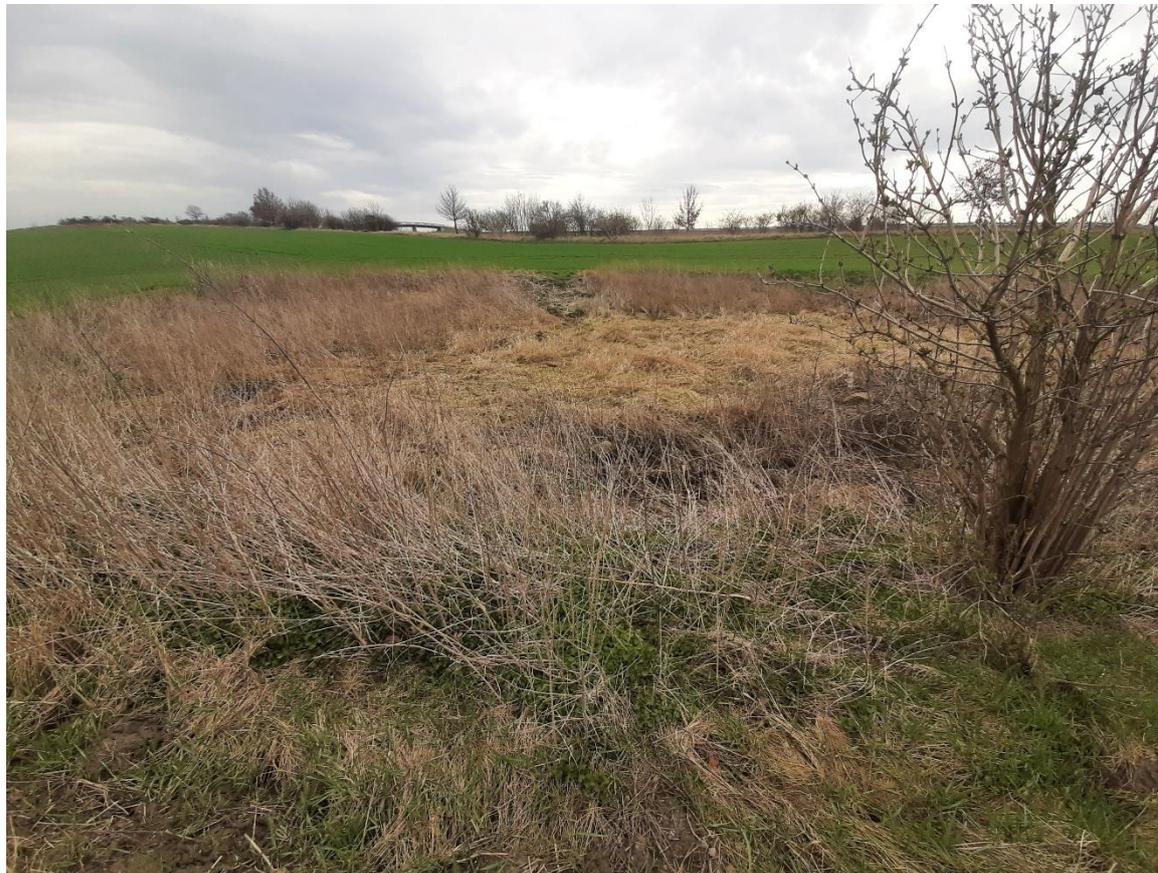
Beschreibung:	Das Gewässer ist ein ausgetrocknetes Kleingewässer mit einer flachen Uferneigung und ruderalisierter Vegetation, bei anhaltenden Niederschlagsereignissen in den Wintermonaten ist ggf. eine tempore Wasserführung möglich.
Umgebung des Gewässers:	Acker
Lichtverhältnisse:	vollständig besont
Lebensraumfunktion:	bei temp. Wasserführung potenzieller Sommerlebensraum und Laichhabitat

Gewässer Nr.: 3	
Amphibien:	keine Amphibiennachweise

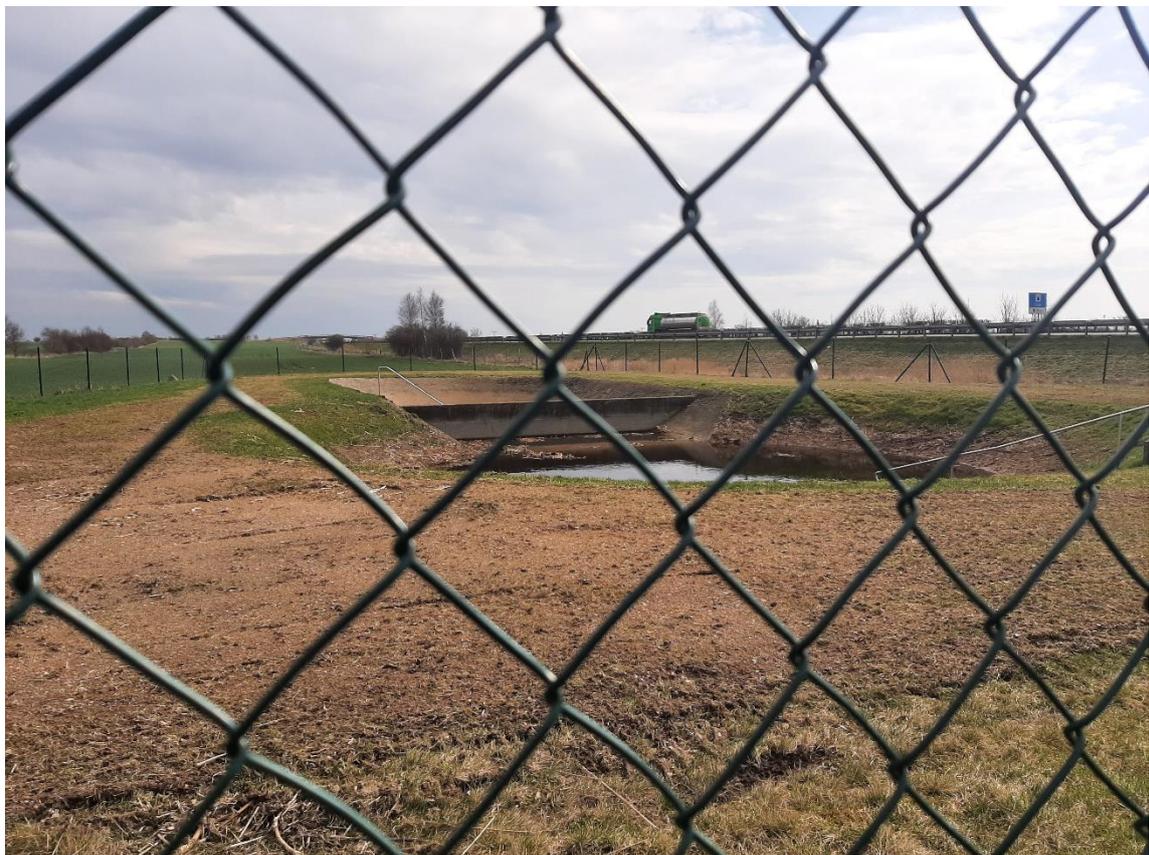
Gewässer Nr.: 4	
Beschreibung:	Das Gewässer ist ein Regenrückhaltbecken mit einer steilen Uferneigung und fehlender Ufervegetation.
Umgebung des Gewässers:	Acker, BAB 20
Lichtverhältnisse:	vollständig besonnt
Lebensraumfunktion:	ggf. potenzieller Sommerlebensraum
Amphibien:	keine Amphibiennachweise

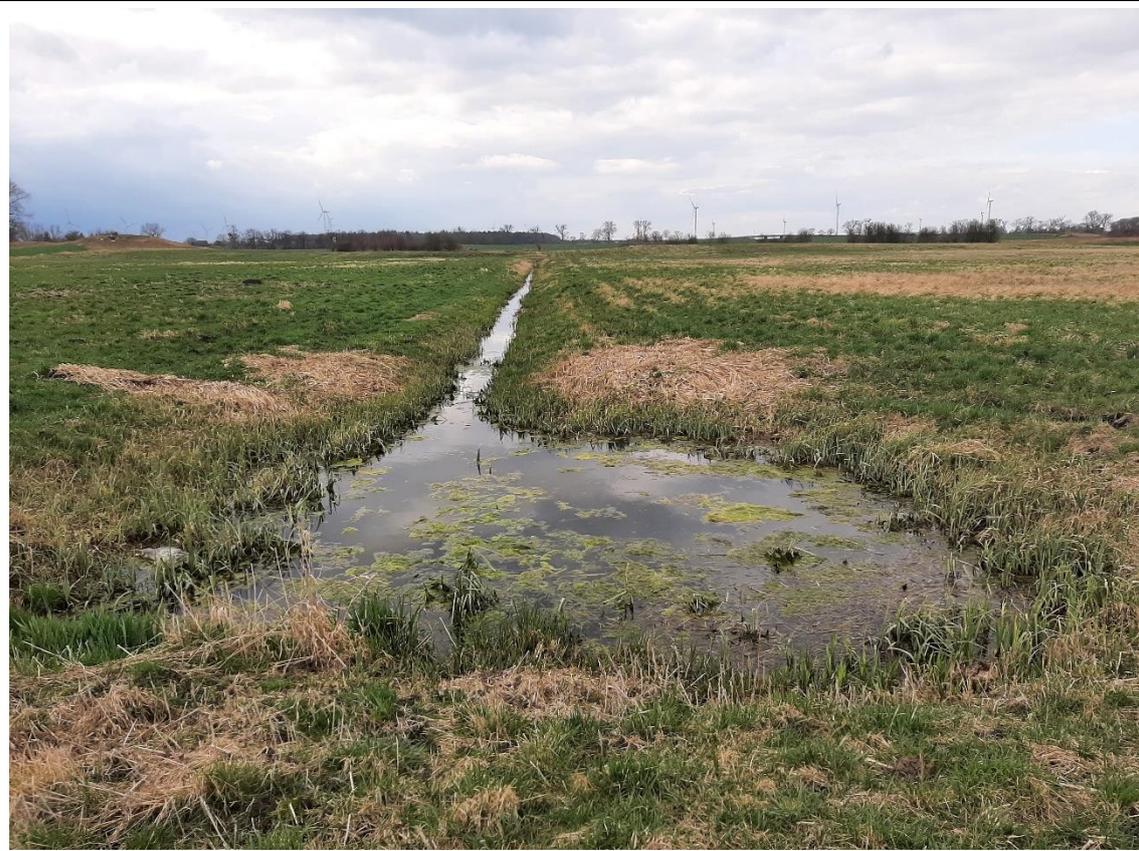
Gewässer Nr.: 5

Beschreibung:	Das Gewässer ist ein temporär wasserführender Graben mit einer flachen Uferneigung, dessen Ufervegetation im Zuge der Grünlandmahd ebenfalls gemäht wird
Ufervegetation und Umgebung des Gewässers:	Grünland
Lichtverhältnisse:	vollständig besonnt
Lebensraumfunktion:	potenzieller Sommerlebensraum
Amphibien:	keine Amphibiennachweise
